## 東日本大震災津波解析

NTC コンサルタンツ(株)開発事業部

### 1.目的

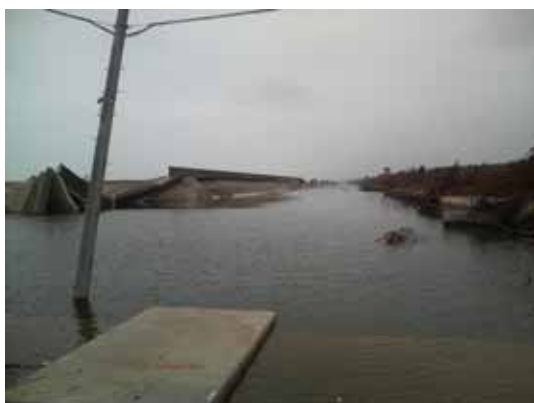
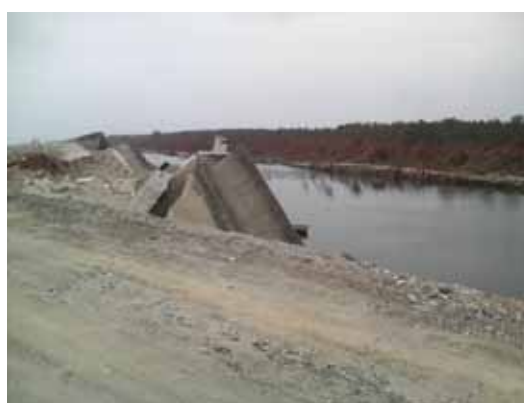
東日本大震災では、津波により甚大な被害を受けた。特に、多くの防潮堤が津波により損壊し、被害を拡大したが、現地の損壊状態を見ると、堤防内側が洗掘され堤体が不安定化し、さらに引き波の強いエネルギーが作用して倒壊したと見られる。亘理・山元地区では、防潮堤に沿って約 16km の道路が走っているが、ほぼ前線に渡って選掘削され、現在は水路の様相を呈している。一方、離岸堤の背後にある防潮堤や、波返しのある防潮堤の被害は比較的少なく、防潮堤の復旧にあたって、防潮堤に関わる水理特性を把握しておくことが重要である。

写真-1 防潮堤と洗掘された道路

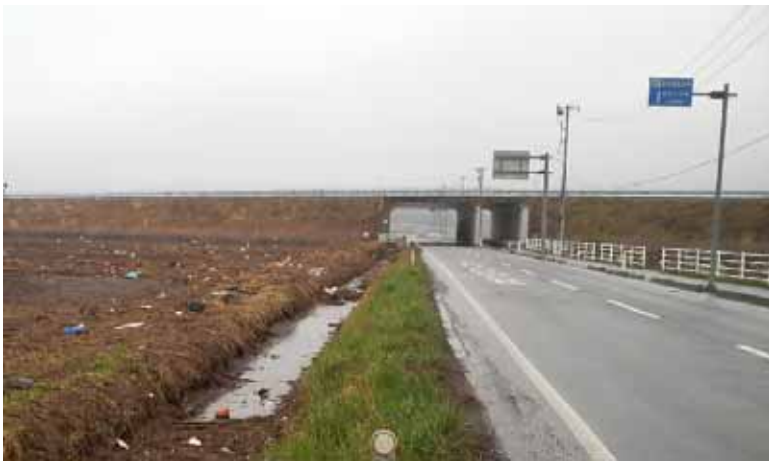
写真-2 仙台東部道路（二線堤の機能を発揮）

津波による浸水被害を受けたところでも、防潮林や屋敷林、強固な建築物や盛土建造物（仙台東部道路等）が防浪の役割を果たしたところは被害が比較的軽微で済んでいる。また、皮肉ではあるが、多数の住宅が倒壊したところの背後地は、倒壊家屋が津波のエネルギーを吸収して被害を軽減している。今後の土地利用や、防災・減災施設の適正配置を検証するための水理解析の有効性について検討することとした。

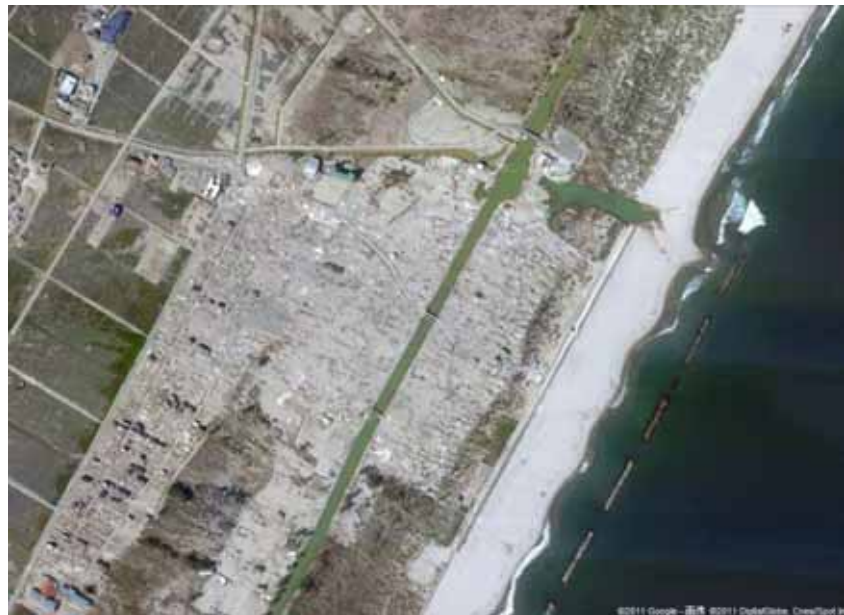
写真-3 仙台市荒浜地区  
防潮林帯を宅地化した区域は、ほとんどの家屋が流失

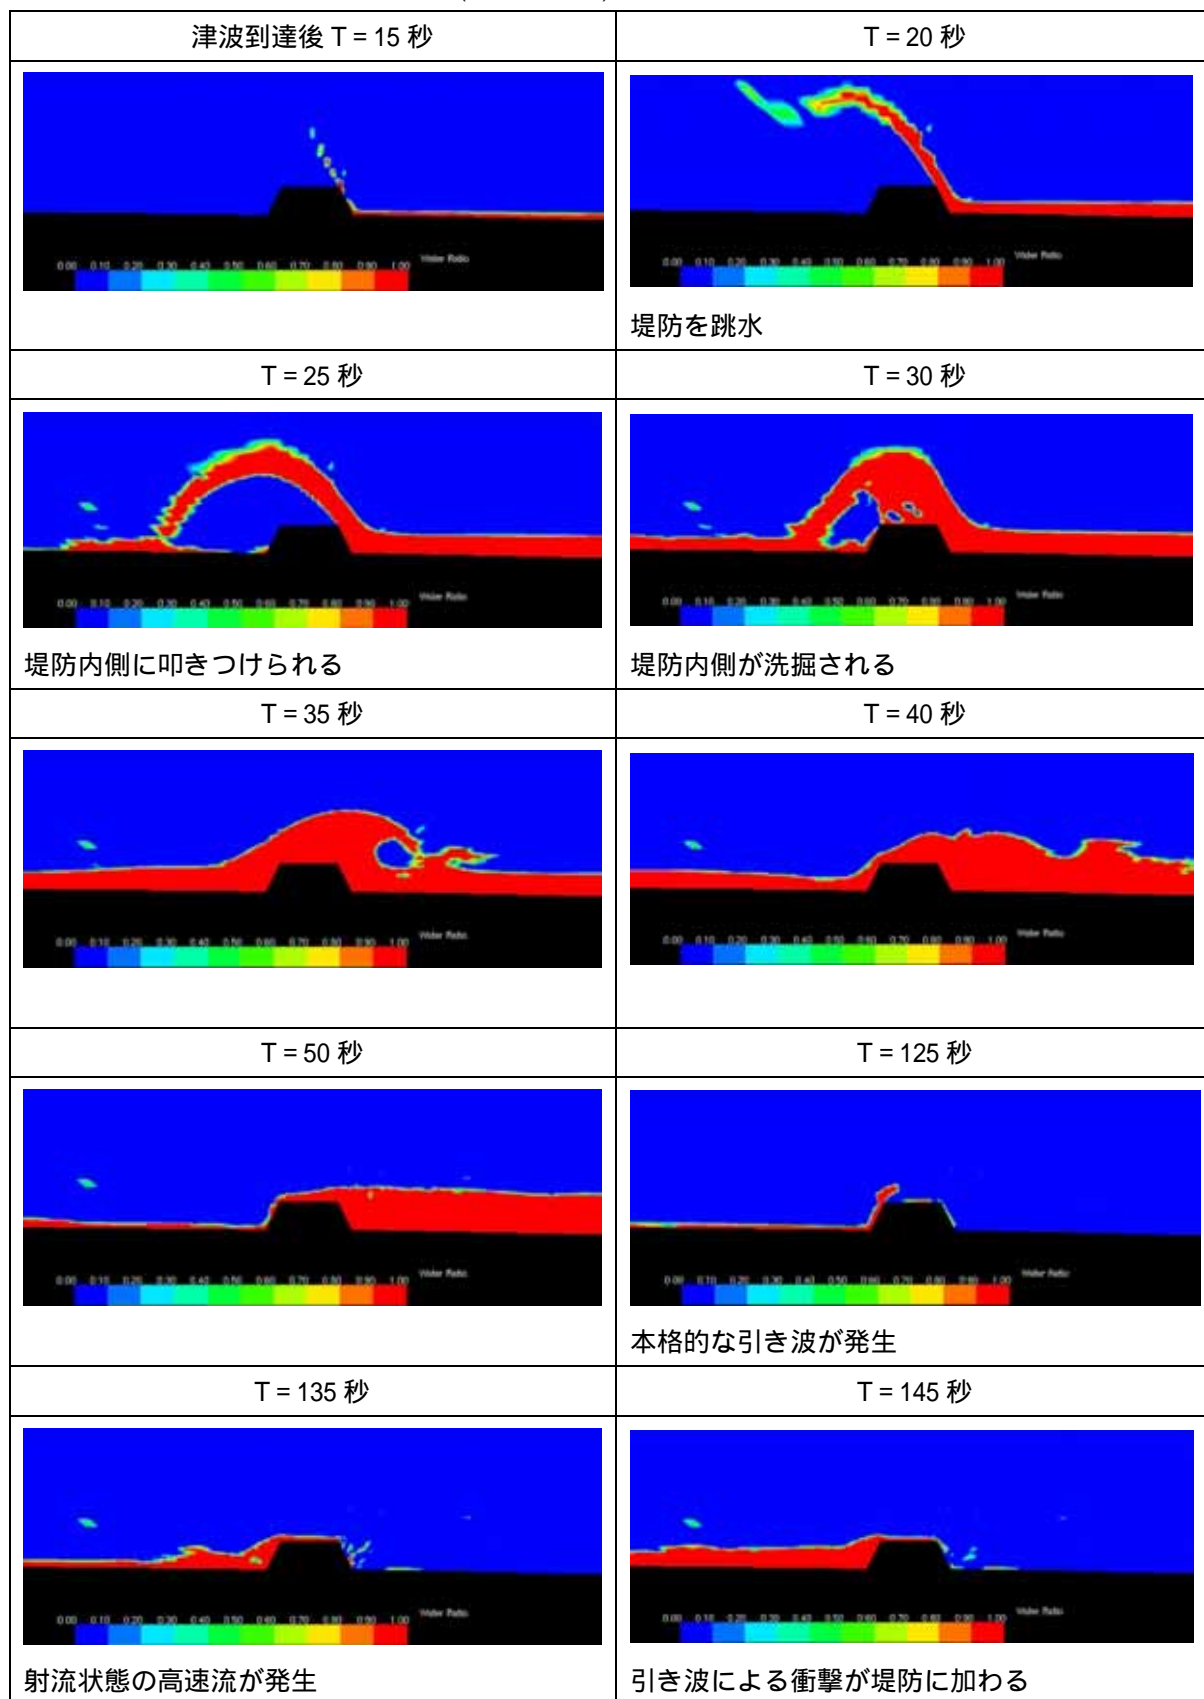
図-4 防潮堤周りの津波の挙動解析 (堤防 H=5m)

水理解析の結果によると、押浪は防潮堤防を跳躍し、堤防裏側を洗掘するのに十分な勢いで叩きつけるように落下する。その後、堤防は津波に水没するが、このとき大きな浮力が働くので、洗掘によって支持力を弱めた堤防が浮力で不安定な状態になる可能性が高い。その後、内陸部に押し寄せた津波が引き波となって戻ってくるが、引き波は射流状態で高流速となって堤防に衝突するため、不安定になっている堤防の東海を促進すると考えられる。このような状態が数回にわたって繰り返されるため、多くの堤防が倒壊したものと考えられる。

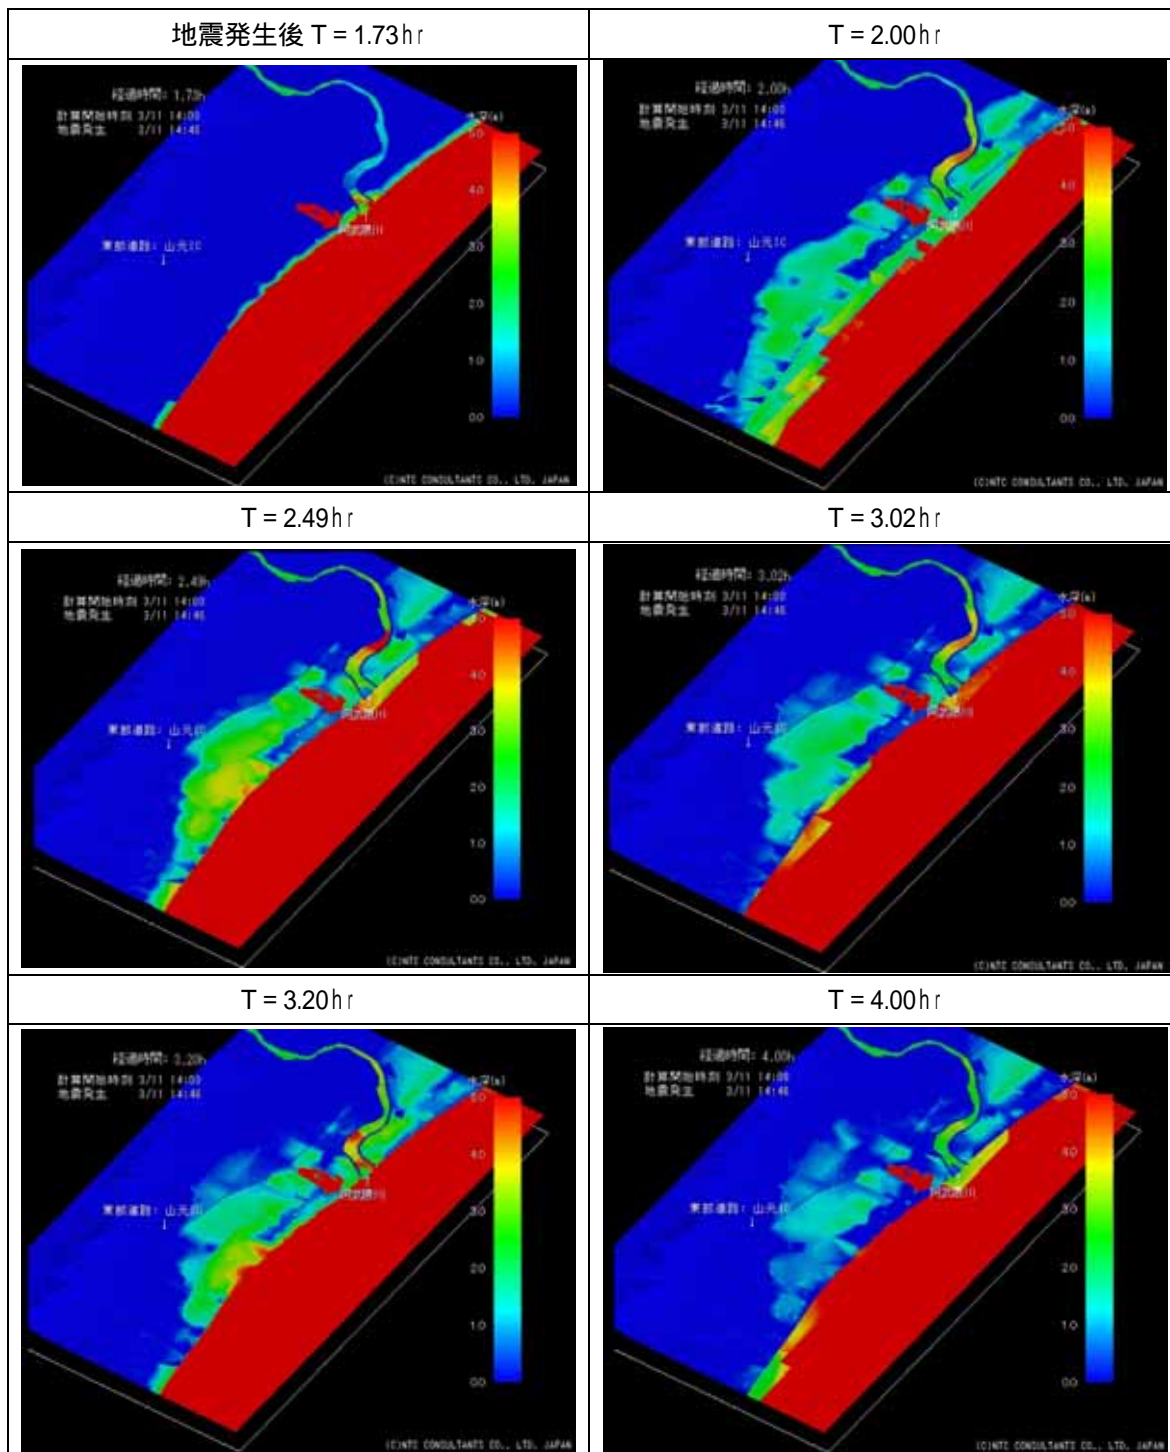
図-7 巨理・山元町の津波再現-1 (堤防 H=5m)

津波の浸水解析結果は図-7、図-8に示すとおりである。モデルの適合性は、衛星写真から推定された浸水域（アジア航測）によって行った。なお、より精度を上げるためには浸水深による検証も必要であるが、現時点ではデータが不足しており、水深による検証は行っていない。今後、滋養要請を高めるために、現地での浸水痕跡調査などによりチェックを行っていく必要がある。

解析では、仙台東部道路・常磐自動車道が二線堤の機能を発揮し、道路を挟んで浸水深が小さくなっていること、流速が減速していることが結果として得られた。仙台東部道路・常磐自動車道は、ほとんどの区間が7-8mの盛土タイプで造成されており、道路の内陸部側には交差する道路や水路用の開口部（カルバート）からだけ津波が溯上するしかないので、津波のエネルギーは、本道路によって相当減殺されている。
